## Preservação do rebordo alveolar através de implantes imediatos

### *Preservation of alveolar ridge through immediate implants*

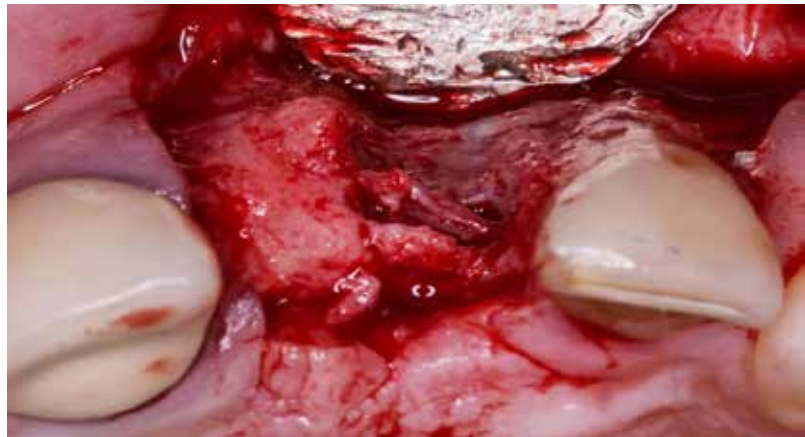
**Figura 4** – Aspecto clínico com 90 dias da exodontia. Note-se a reabsorção da tábua óssea vestibular e a impossibilidade de instalação do implante dentário em posição tridimensional ideal.

Durante muitos anos, após o diagnóstico de que um dente se encontrava condenado na cavidade oral, o mesmo era removido e nenhum material colocado no alvéolo, de modo que após o período entre 2 a 6 meses procedia-se a uma avaliação clínica e tomográfica da região e, na maioria das vezes, evidenciava-se a necessidade de uma reconstrução óssea, para posterior colocação do implante dentário<sup>1,2</sup> (Figuras 1 a 5).

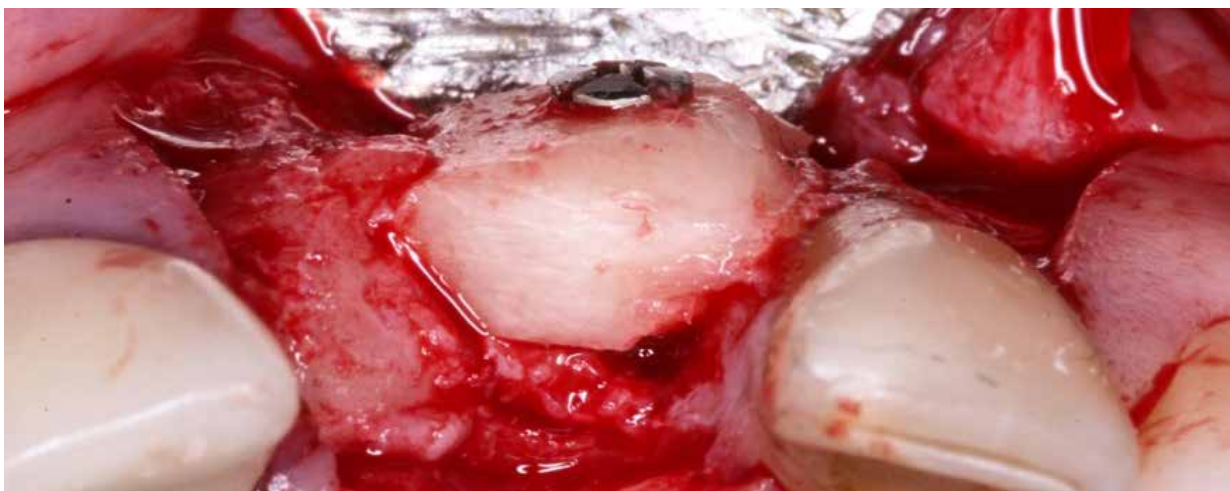
**Figura 5** – Reconstrução óssea autógena realizada para posterior colocação do implante, o que vem a aumentar a morbidade e o tempo de tratamento para o paciente.

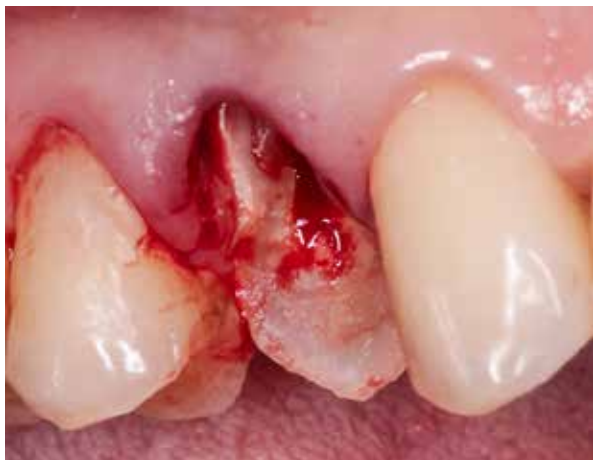
**Figura 6** – Remanescente corono-radicular do elemento 14. Note-se a pequena faixa de gengiva queratinizada, bem como o adequado posicionamento dos tecidos moles.

nado pela endodontia. O exame clínico e tomográfico revelou que o dente 14 apresentava grande destruição corono-radicular, faixa de gengiva queratinizada, arquitetura óssea e gengival adequadas (Figuras 6, 7 e 8).

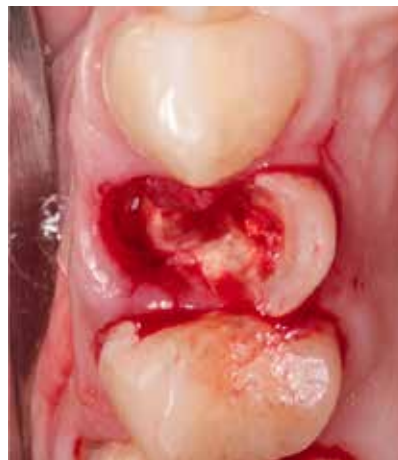
**Figura 7** – Vista oclusal do elemento 14. Note-se a manutenção da arquitetura óssea e gengival, bem como a grande destruição corono-radicular que levou a endodontia a condenar o elemento dental.

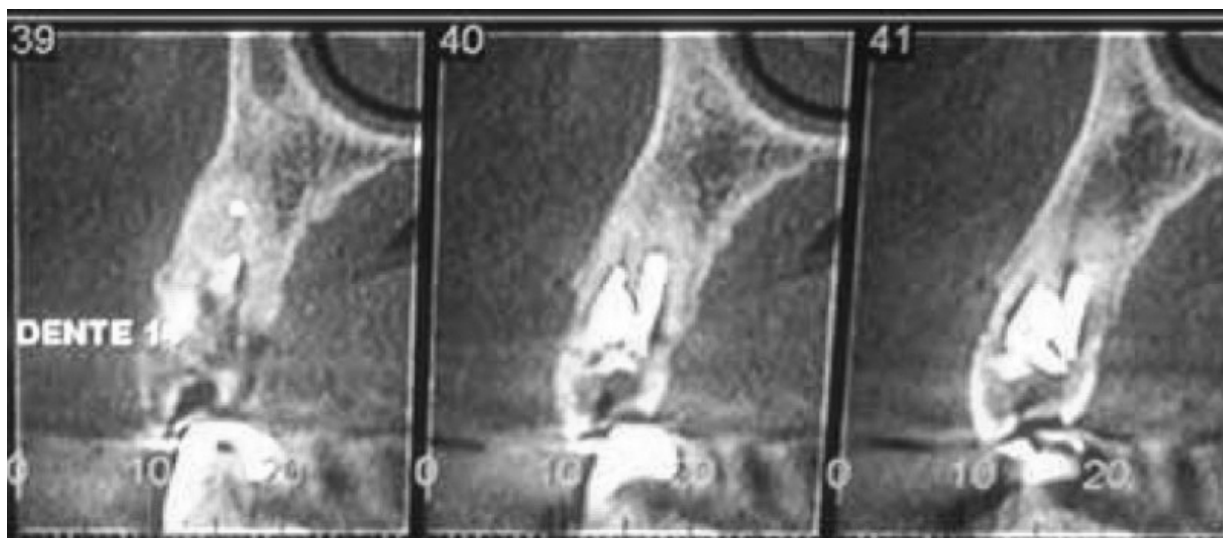
**Figura 8** – Cortes tomográficos evidenciando a manutenção da tábua óssea vestibular com espessura de aproximadamente 1mm, bem como a existência de remanescente ósseo além da região apical do dente.

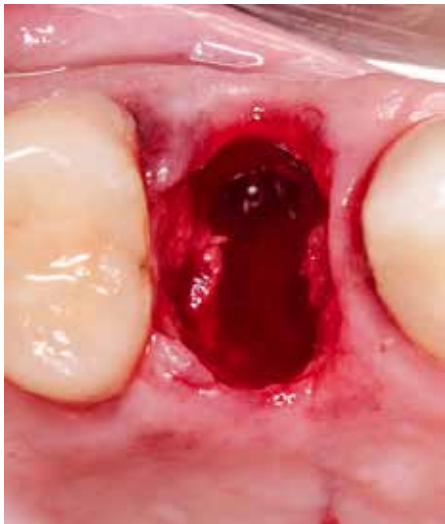
**Figura 9** – Aspecto alveolar após remoção do elemento 14. Observe-se a preservação da estrutura alveolar e principalmente a manutenção da tábua óssea vestibular. Observe-se ainda que não foi realizada incisão na região das papilas ou abertura de retalho.

A cirurgia foi iniciada pela remoção atraumática do elemento dental por meio de periótomos, visando

preservar ao máximo a estrutura alveolar remanescente (Figura 9).

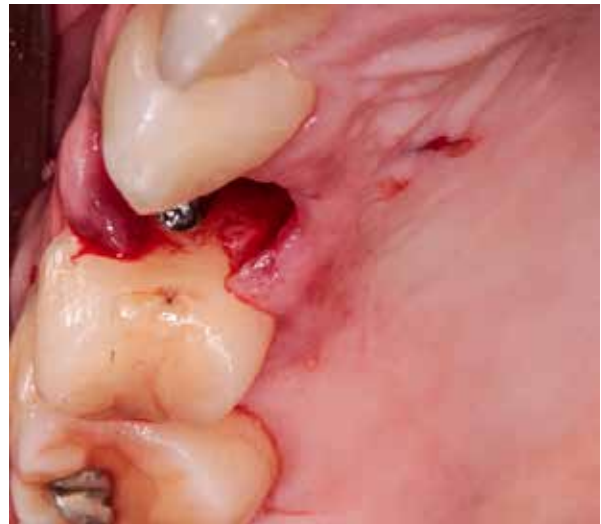
**Figura 10** – Vista da região do implante instalado e do palato onde será removido o enxerto de conjuntivo.

Dando sequência ao procedimento cirúrgico, foi realizada a fresagem e instalação de implante cone morse de 4,3x16 mm (Drive, Neodent), sendo conseguido um travamento de 45 Ncm, seguido da realização de enxerto de conjuntivo removido do palato (Figuras 10, 11, 12 e 13).

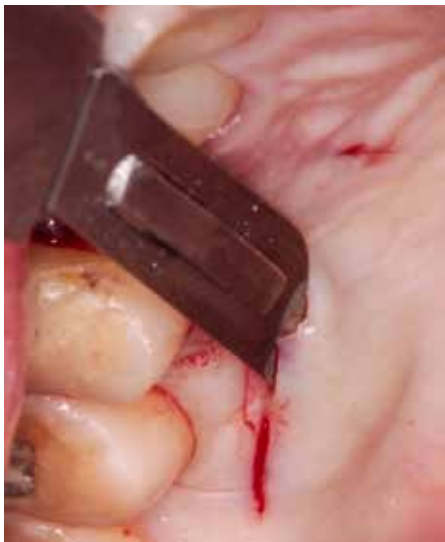
**Figura 11** – Incisão realizada na região do palato buscando delimitar o enxerto a ser removido.

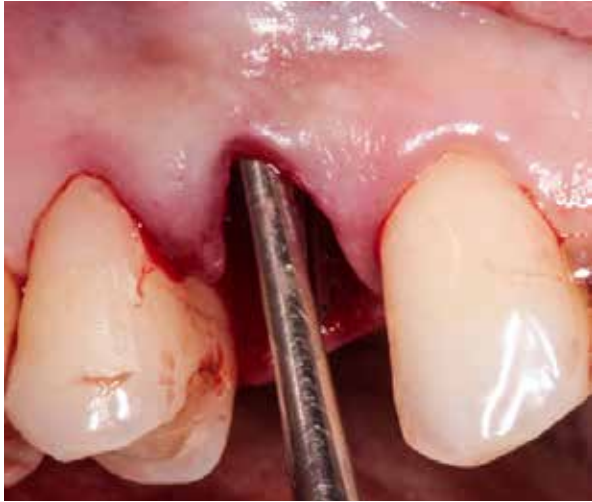
**Figura 14** – Descolamento em túnel na região vestibular visando colocação adequada do enxerto de conjuntivo.

Procedeu-se então com a inserção do enxerto conjuntivo na região vestibular do elemento 14 e realização de suturas para mantê-lo em posição (Figuras 14, 15 e 16). Na sequência, todo o *gap* relacionado com o implante foi devidamente preenchido com biomaterial de reabsorção lenta (Lumina-Bone, Critéria) e uma coroa provisória confeccionada e cimentada sobre o munião universal instalado (Figuras 17 e 18).

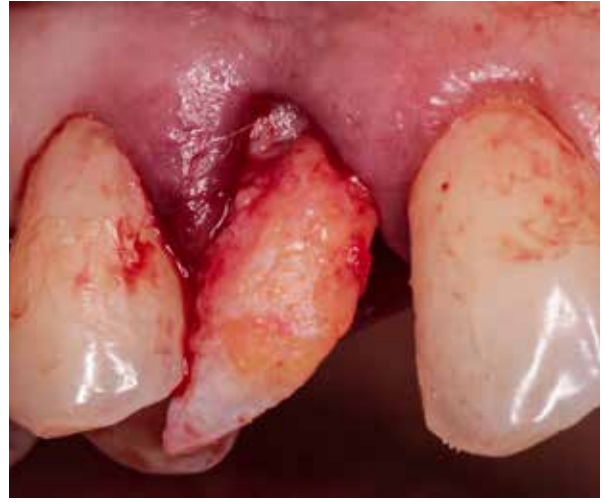
**Figura 15** – Enxerto de conjuntivo sendo colocado na região previamente descolada. Note-se que o mesmo é cuidadosamente inserido entre o tecido mole e a tábua óssea vestibular.

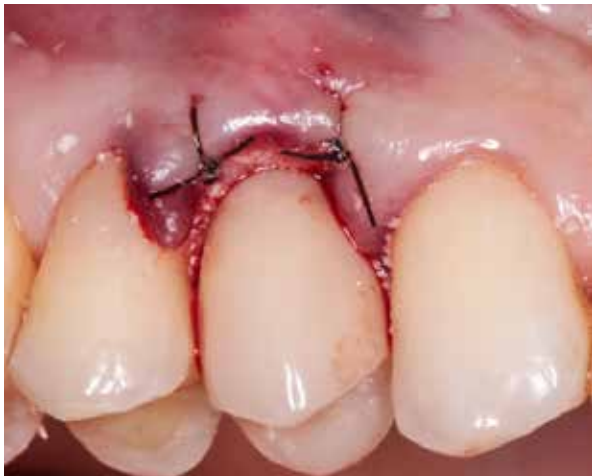
**Figura 18** – Vista clínica da coroa provisória após cimentação.

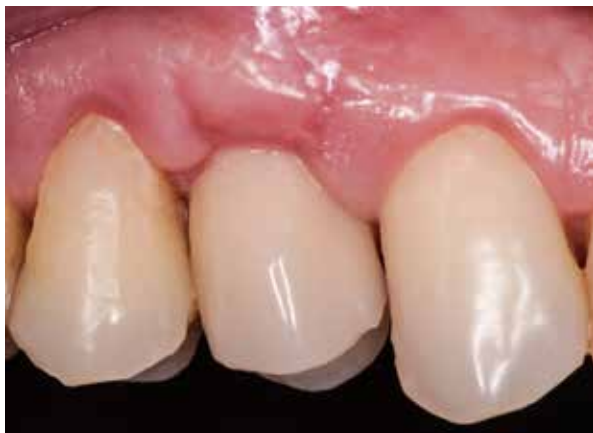
**Figura 19** – Vista clínica da região implantada com 30 dias de pós-operatório. Note-se a melhora do fenótipo gengival (fenótipo gengival espesso).

Com 30 dias de pós-operatório já foi possível notar a melhora no fenótipo gengival da paciente, sendo que com 6 meses de pós-operatório (já com coroa definitiva)

observa-se a estabilidade dos tecidos moles e manutenção da arquitetura óssea e gengival, o que vem a evidenciar o sucesso do plano de tratamento (Figuras 19 e 20).

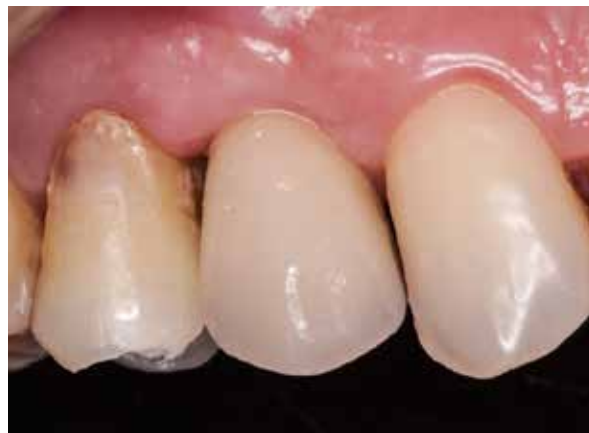
**Figura 20** – Vista clínica da estabilidade dos tecidos moles com 6 meses de pós-operatório.
